3. Introducción a los deslizamientos Mapeo de deslizamientos utilizando fotografías aéreas

Cees van Westen

International Institute
for Geo-Information Science
Earth Observation
(ITC), Enschede, The
Netherlands.
E-mail: westen@itc.nl

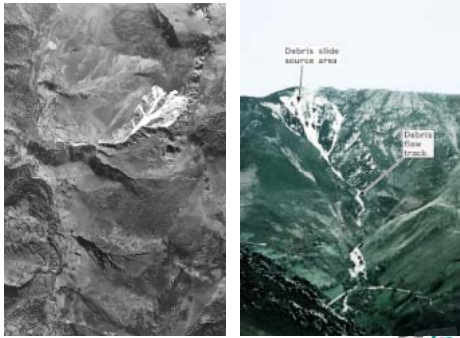
Flujo de Escombros

- **Morfología**
Una gran cantidad de pequeñas concavidades (asociadas con el sistema del drenaje) o una cicatriz mayor que caracteriza el área de origen. Destrucción casi completa a lo largo de la ruta, algunas veces marcada por diques deposicionales. Plano achatado y devastado, las vagas estructuras del flujo que se exhiben son el cuerpo.
- **Vegetación:**
Ausencia de vegetación en todos lados, la recuperación tomará varios años.
- **Drenaje:**
Trastornado en el cuerpo, mientras las corrientes originales son bloqueadas o desviadas por el cuerpo.
