Informe Final  
Proyecto RAP-CA / Honduras

" Aplicación de los Sistemas de  
Información Geográfica para  
el Análisis de Amenazas y  
Riesgos Naturales "

Tegucigalpa M.D.C.  
30 de Octubre de 2003

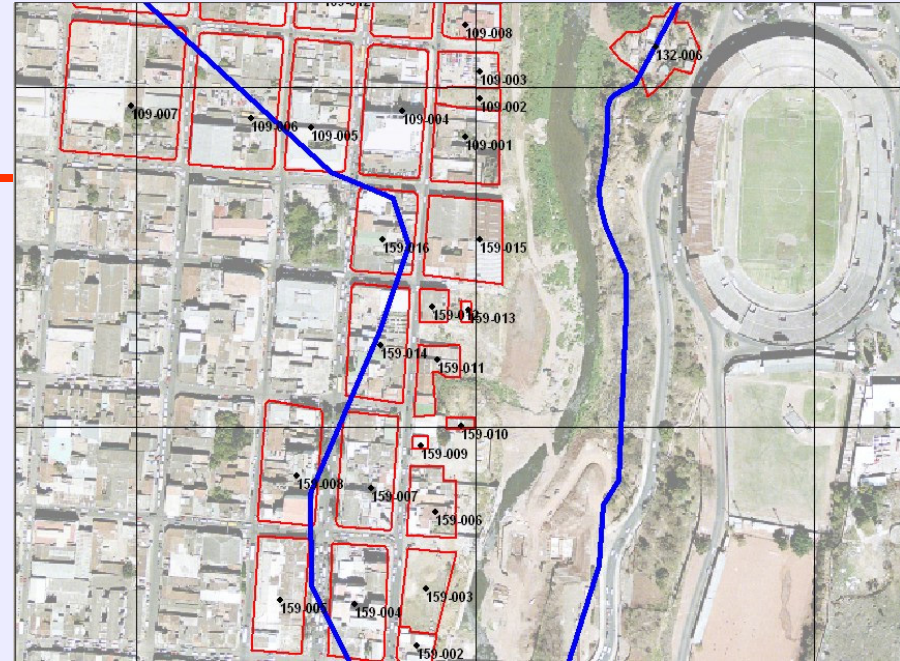
Mapa de localización  
utilizado para el trabajo  
de campo

En el trabajo de campo se recolectaron los datos de elementos en riego (edificios) que se digitalizaron previamente. En el Estudio se evaluaron los edificios en el área afectada por la inundación ocasionada por el huracán Match. Para dicho trabajo los participantes utilizaron mapas de localización que contenían las áreas homogéneas; de igual forma se utilizaron listas de control que contenían información similar a la base de datos creada y donde se anotaron las características de cada bloque en forma de encuesta.
